**Fritz Oszkár.**

## **A brassói fekete templom.**

## Árkay Aladár.

### Bírák és ügyészek telepe.

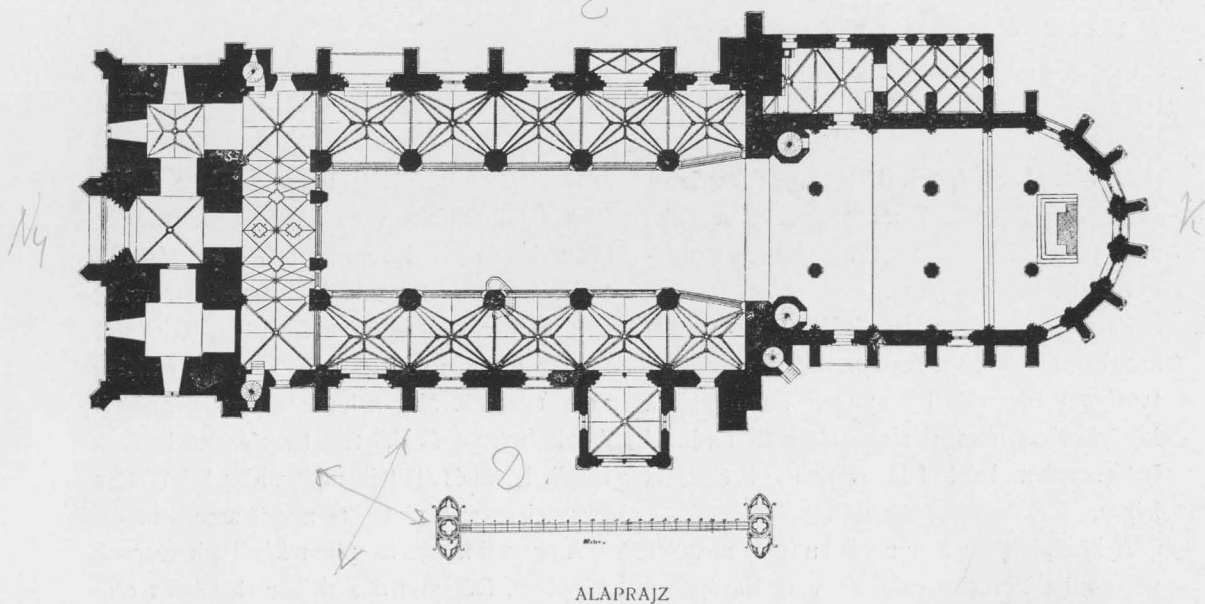
Az alaprajzon első pillanatra szembeütő a nyugati rész és a torony alsó részeinek túlságosan erőteljes falazata. A tornyok alsó részeiben a fal  $3\frac{1}{2}$  méter vastag. Összehasonlítva ezen részt a templom többi részeivel, hol a nagyszabású és merész konstrukció igen kimért pillérekkel és takarékos falmennyiségekkel van megszerkesztve, nyilvánvaló, hogy ezen rész

A hosszahajó öt-öt nyolcszögletes pillérrel három hajóra oszlik, úgy hogy a mellékhajók szélessége a főhajóéhoz úgy viszonylik, mint 3:5-höz. A déli oldal szakaszához négyzetes alaprajzú előcsarnok csatlakozik.

A szentély nincsen egységes és szerves összefüggésben a hosszahajóval, annál még merészebb szerkezetet mutat. Hat pillérrel szintén három hajóra oszlik. Sok rokonságot mutat a szászsebesi templom szentélyével. A pillérek rendkívüli karcsúságukkal tűnnek ki, elrendezésük

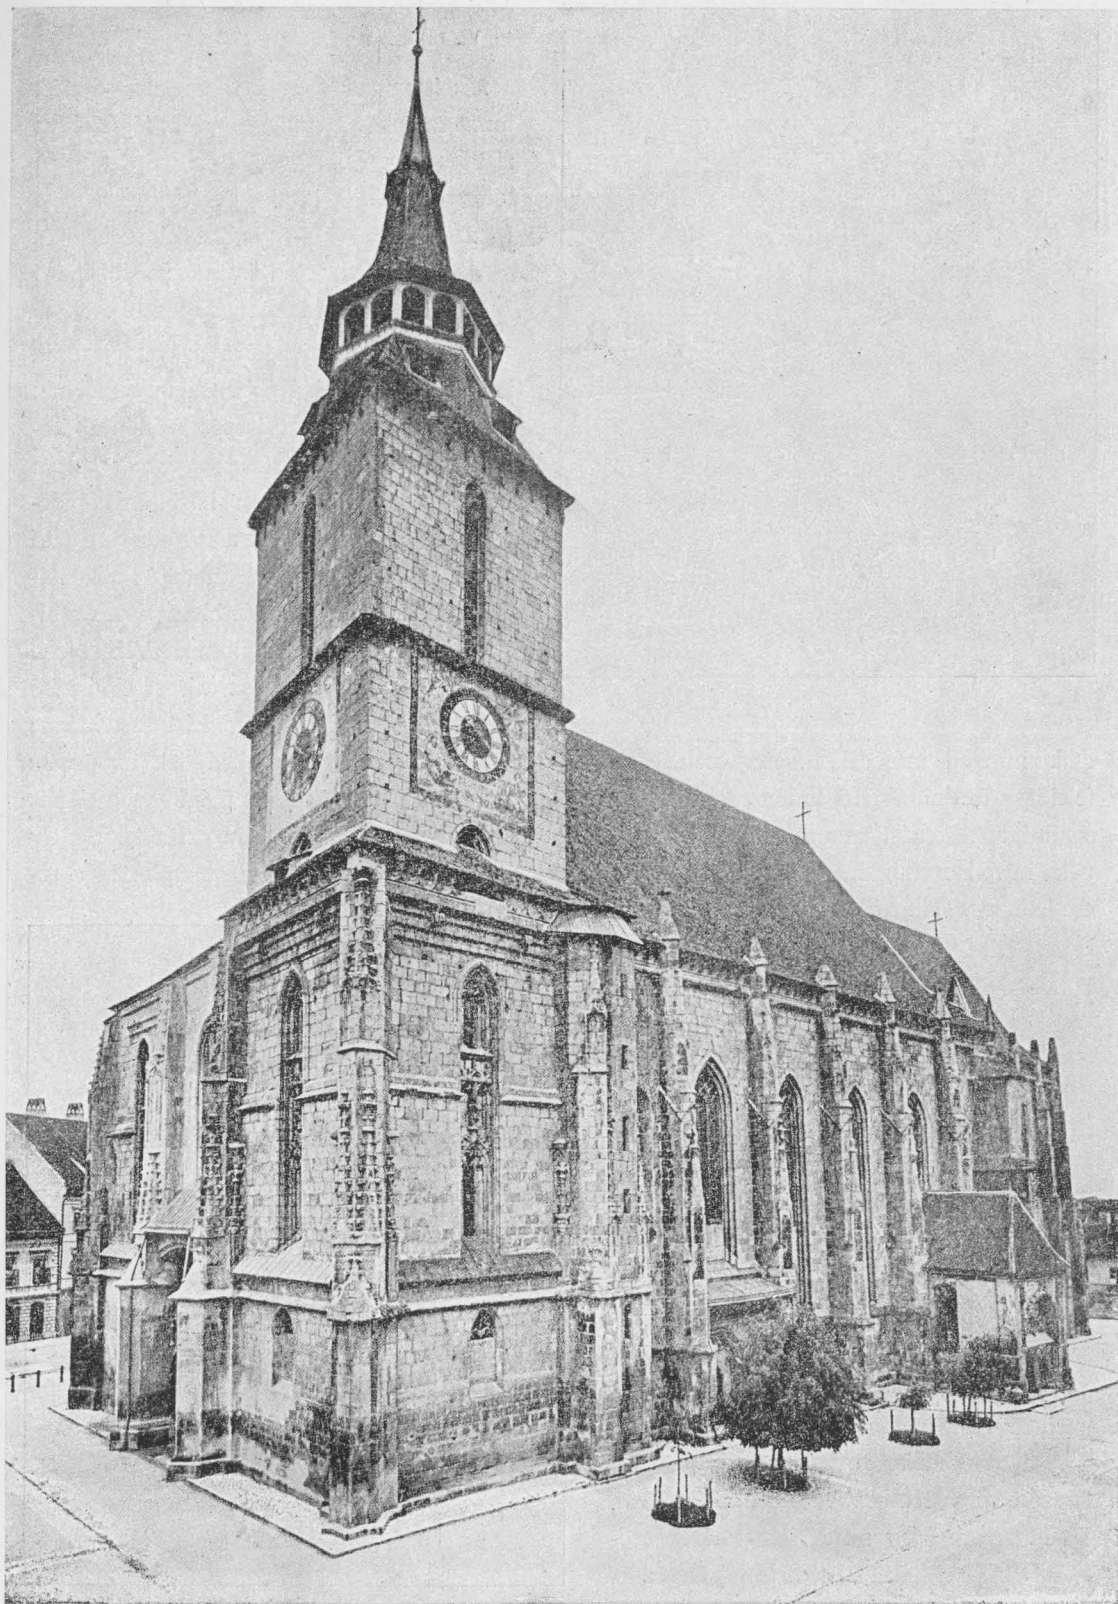
HOMLOKZAT

A délnyugati torony ötemeletes osztást mutat, melyből három a templom főpárkánya alatti részre esik, kettő pedig a tetőzetten túl emelkedik. A legalsó rész egyszerű síma falazatot mutat egy-egy ablakkal, az első és második egy mesteri kompozíciót képező hosszú ablakkal van összekapcsolva.

A második emelet körüljáróval fejeződik be; mely körüljáró ebben a magasságban négyes körelyekből (vierpass) álló körácsdíszes korlátjával körül az egész templom körül van vezetve. Ezen körüljáró eredetileg szabad volt, most a nagy nyeregtető átfedi. A korlát alatt látjuk még a körüljárón összegyülemelő víz elvezetésére szolgáló vízköpőket. A templom a XVII. század végén 1689-ben az egész várost elpusztító tűzvész alkalmával nagy kárt szenvedett; leégett az egész tető és bedőltek az összes boltozatok. Ezen tűzvész utáni helyreállítás alkalmával nyerte a templom ezt a tetőt, mely a körüljárót is átfogja és a templomnak ez-

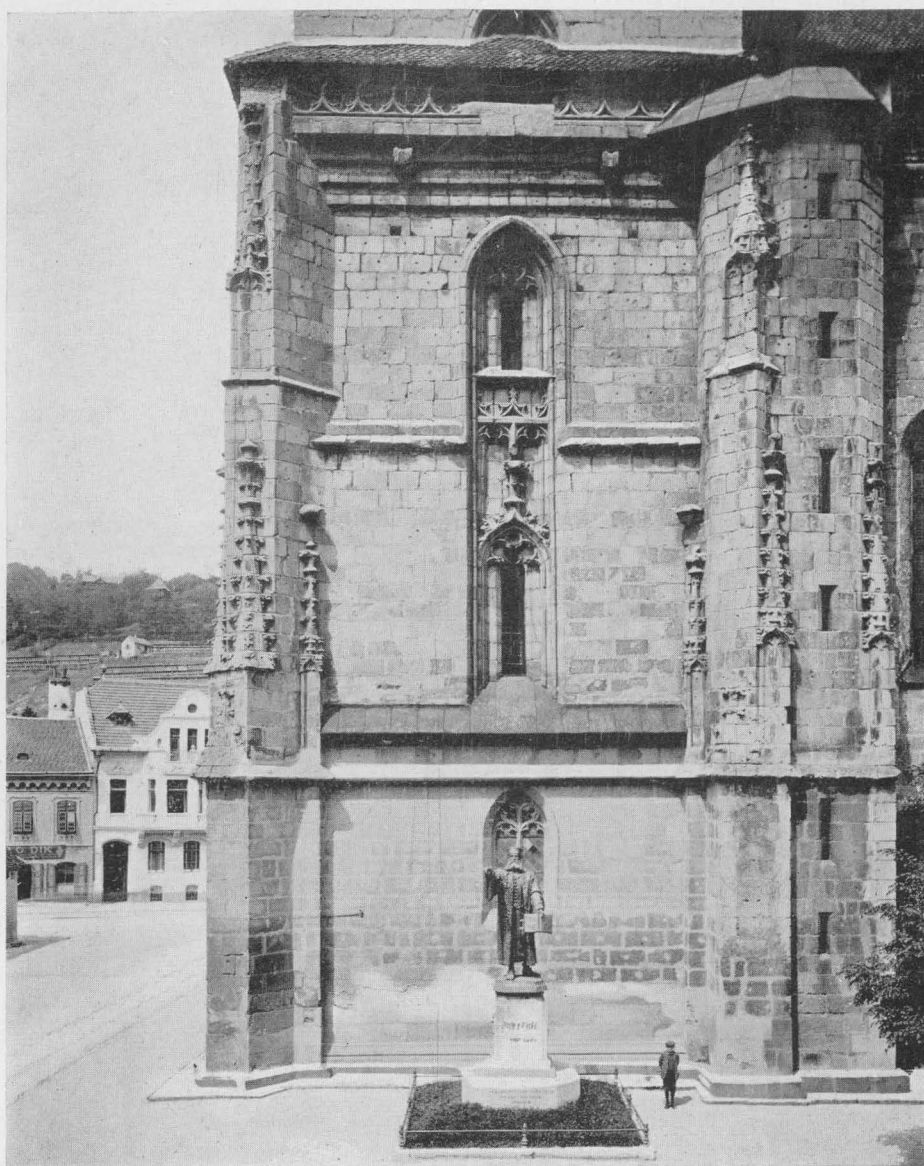
ÉSZAKI OLDAL

lakozásnál, hol a támpillérek eredeti alakításukban meg vannak a falban. Az északi oldal beosztása természetesen ugyanaz mint a délié. A részletek azonban mások. A támpillérek két-félék, alsó részükben azonosak, de már a második választópárkánytól kezdve egyszerűbb nehézkesebb kiképzést mutatnak. Nem végződnek keresztrózsákban, hanem ülőszobrok koronázzák. Ez északi oldalon vannak a templom legszebb kapuzatai. Az északi torony, mely jelenlegi alakjában tulajdonképpen nem is az,

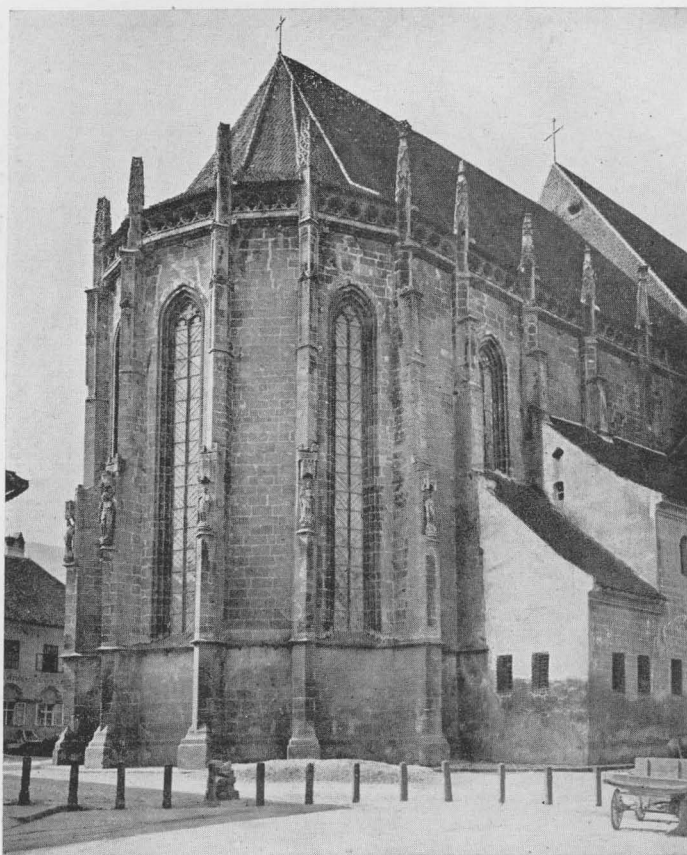
SZENTÉLY

A szentélyben már csak minden második szakasz bír ablakkal; osztásai és tagozatai karcsúbbak mint a hajóé, miáltal jellegben közelebb áll a nyugat késő gót emlékeihez. A támpillérek itt más alakítást mutatnak mint a hosszahajó oldalában. Nehézkes és

erőteljes lábazatból könnyedén emelkednek a magasba. Magasságuk közepén a harmadik szakaszban egy-egy szent szobra van elhelyezve konzolszerű kövön, baldachin lefedéssel. Az ablakok itt meg vannak még régi alakjukban, míg a hosszhajóban a később beiktatott empórák azokat kettészelik. Gazdagon tagozott oldallal más és más mérvű alakítást mutatnak. Rendkívül érdekesek a támpillérek befejezései, fiálék gazdag és dekoratív ala-

kításai. Az egyes támpillértől jobbra a főpárkány alatt aszimmetrikusan egy-egy vízköpőt látunk minden dekoratív alakot nélkülözve nyers négyszögletes alakításban. Eredeti rendeltetésük hiján vannak, mert itt is átfogja a nagy nyeregtető a felső körüljárót. A szentély tetőzete alacsonyabb mint a főhajóé és a polygonális lezárás felett kontyot képez.

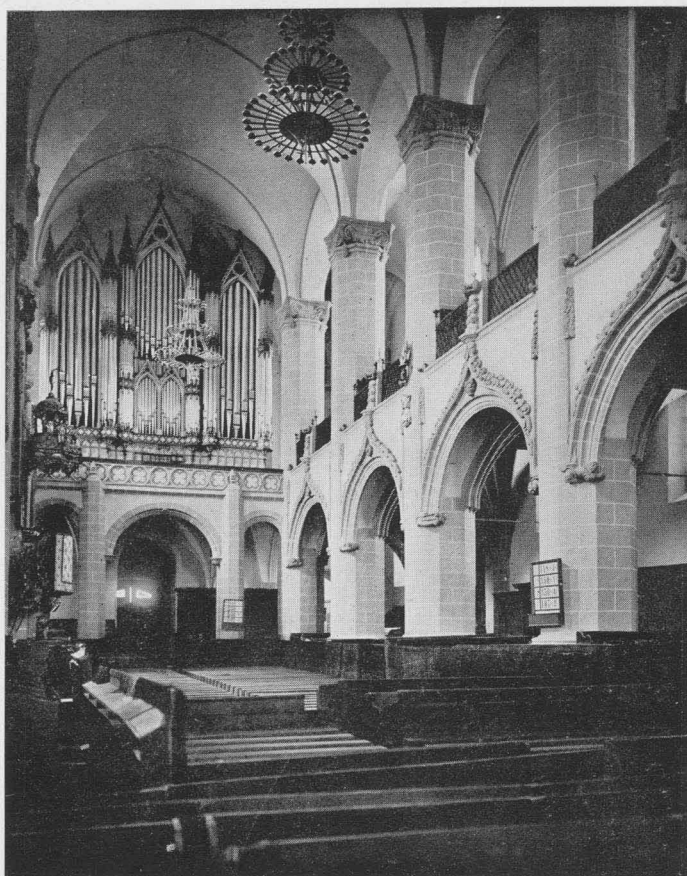
FŐHAJÓ

még az eredeti gót formákat mutatják. A régi pilléreket, melyek valószínűleg a falpilléreken még látható tagozással bírtak, lebontották, egészen új pilléreket építettek és ezekre támaszkodva boltozták a templomot; ezen munkálatok, a körülményekhez képest amennyiben a konstrukció engedte, tisztán barokk szellemben készültek. A másik része ezen munkálatoknak az empóra beillesztése, az itt érvényesülő felfogás arra enged következtetni, hogy ez az előbbi-től függetlenül és más időben történt.

A templomban eredetileg empóra nem volt; annak létesítése megkívánta az ablakok részbeni befalazását. Az empórák boltozatainál a mester a templom régi részein észlelt gót formákat akarta utánózni. A pilléreket összekapcsoló íveket, melyek különben a félkörnél is nyomottabbak, a főhajó felé figurális és gazdag ornamentális díszítéssel látta el. A vállkövek oroszlánokat, sárkányokat, angyalokat vagy barokk kartusokat ábrázolnak. Az ívek két oldalán fiálék emelkednek ki, melyek egész törzse csak pár centiméter széles, míg a csúcsos növényzettel díszes sisakrésze, annak talán négyeszerese.

A főhajó záradékmagassága 22 méter, a tetőgerincé pedig 42 méter. A fedélszék szerkezeti magassága 22 m. és négyemeletes osztást mutat.

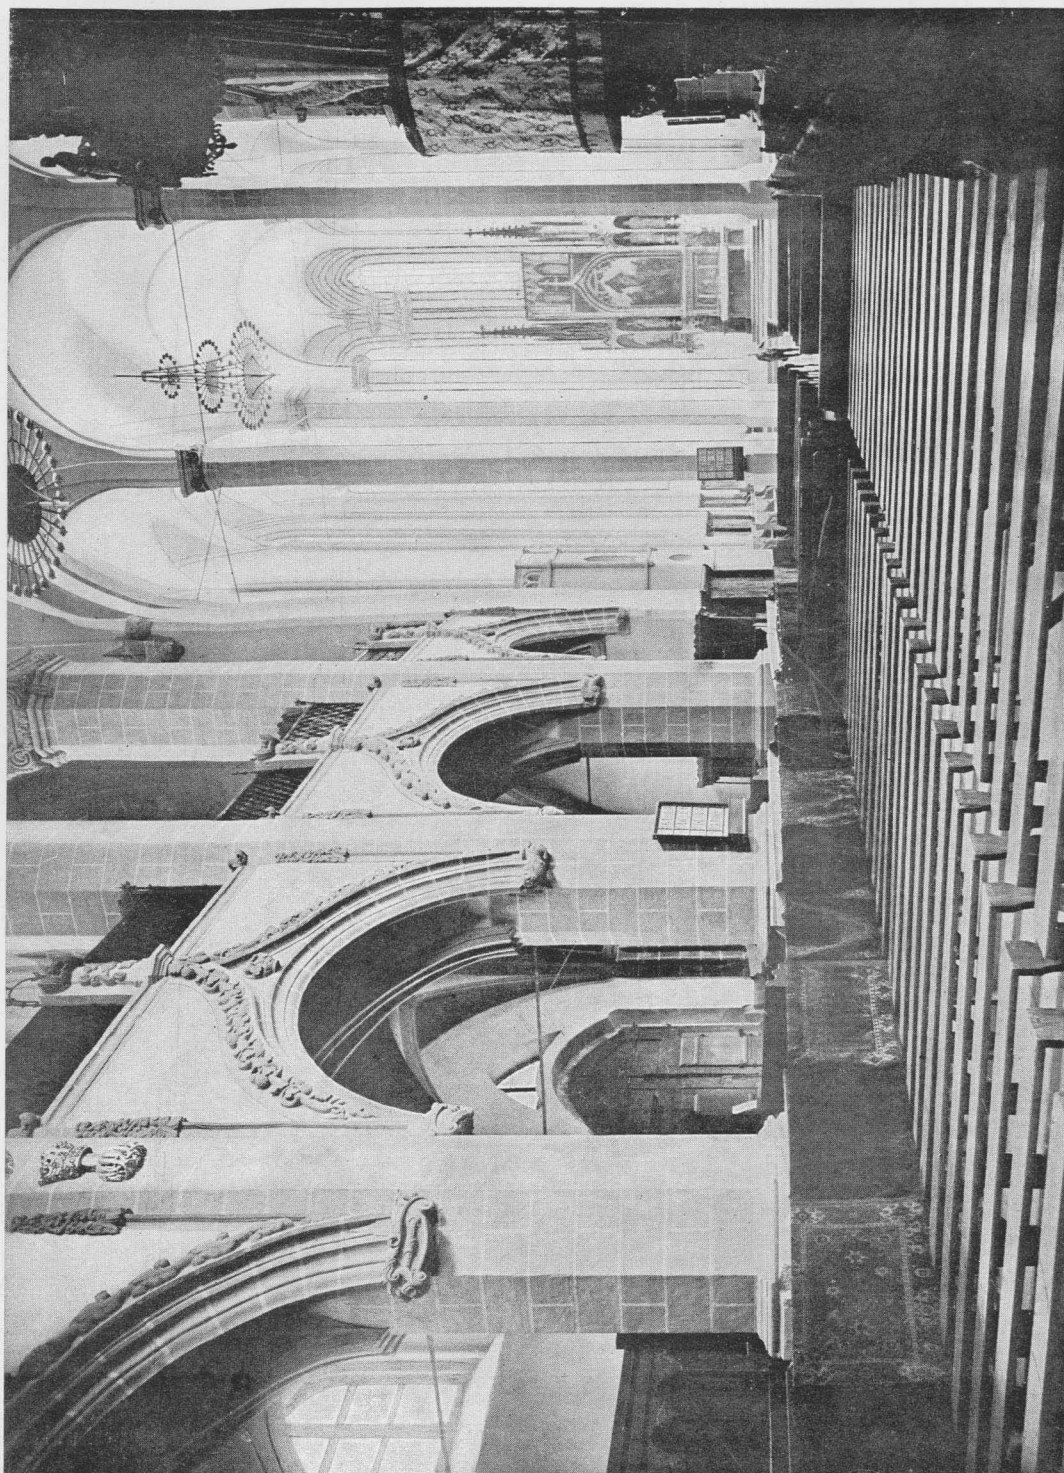
FŐHAJÓ

Az íveket számárhátban végződő barokkos gömbölydedségben faragott növénydíszes párkány követi, melyet akantuslevélből alakított kereszttrójsza koronáz.
